Die gelbe Gefahr

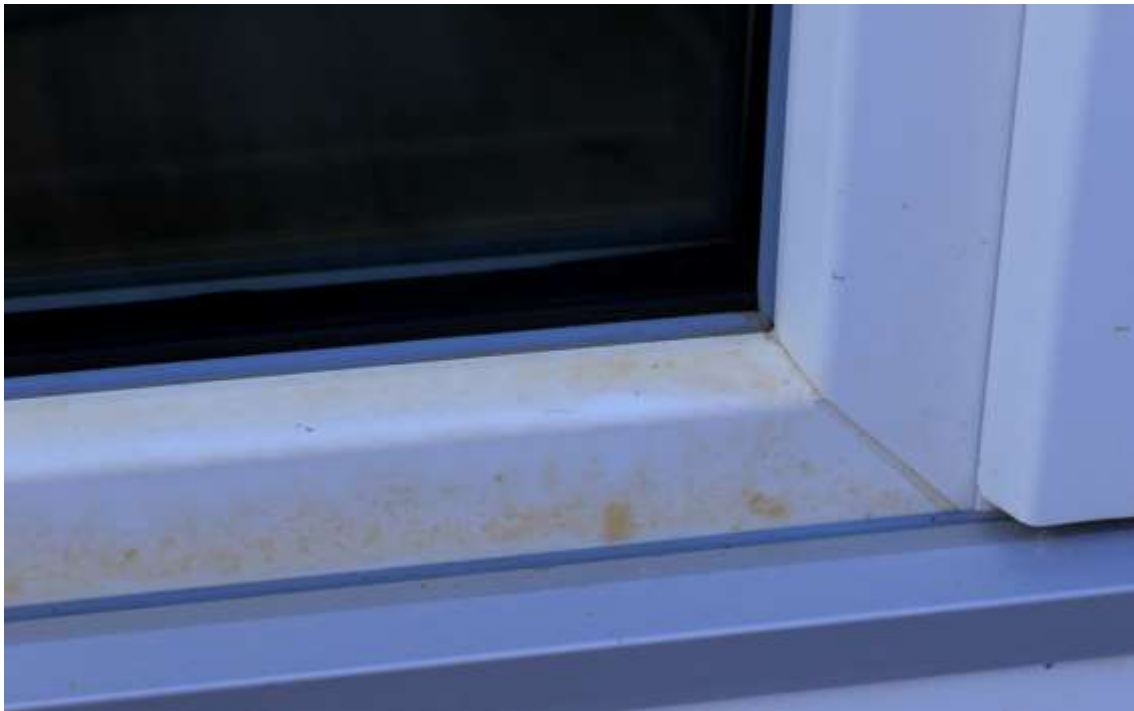
Typische Gelbverfärbung an einem unteren Flügelprofil eines Kunststoff-Fensters. Die Gelbverfärbung endet seitlich auf der Höhe der Schweißnähte.
Foto: Jürgen Sieber

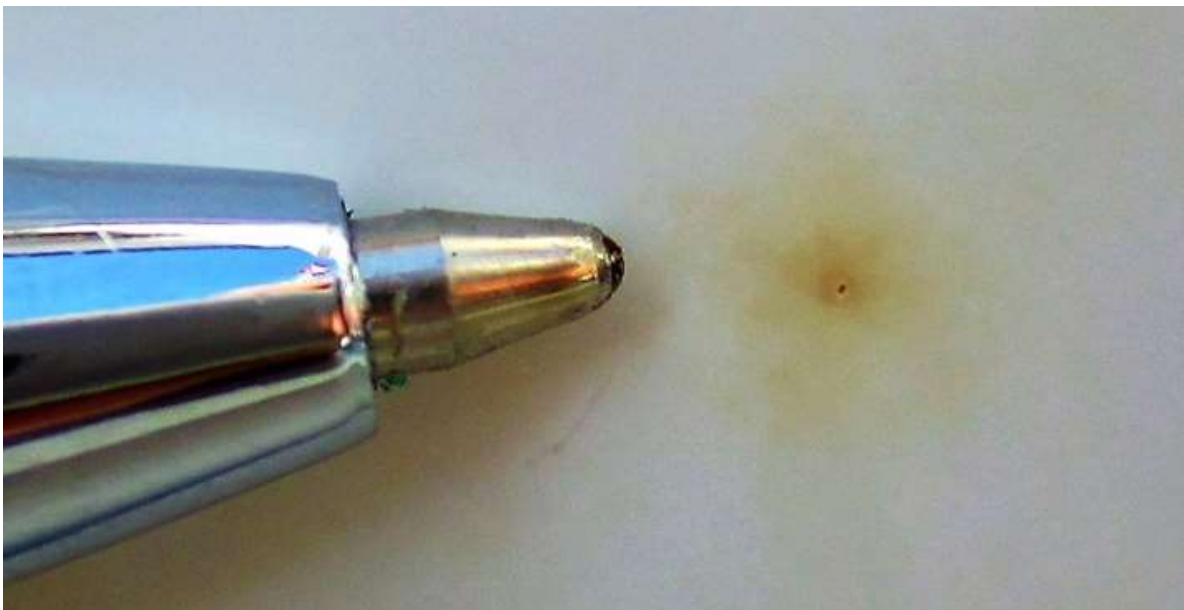
Flugrost auf Edelstahlgeländern war bereits hinlänglich bekannt. Dass bei der Oxidation eines Eisenstaubes, welcher auf einem PVC-Profil zum Liegen kommt, unter Einfluss von UV-Licht eine chemische Zerstörung der PVC-Oberfläche geschieht, die mit Hilfe von Metallzersetzung, Pollen und UV-Licht zu einer Gelbverfärbung rund um den Metallpunkt führt, war jedoch neu.

Oxidierender Metallspan von einem gelben Hof umgeben.
Zum Größenvergleich: Links daneben eine Kugelschreiberspitze Foto: Jürgen Sieber

Beim großzügigen Verteilen von eisenhaltigem Rasendünger können Metallstäube punktuell in großer Menge verteilt werden, was erklärt, warum häufig ein einzelnes Haus in einem Wohngebiet betroffen ist; und dort verstärkt die Fenster in den unteren Etagen. Werden die Metallstäube nicht in den folgenden Tagen durch Abwaschen entfernt, können sich diese –hauptsächlich bei den unteren Profilen- festsetzen und verursachen die oben beschriebenen Probleme.

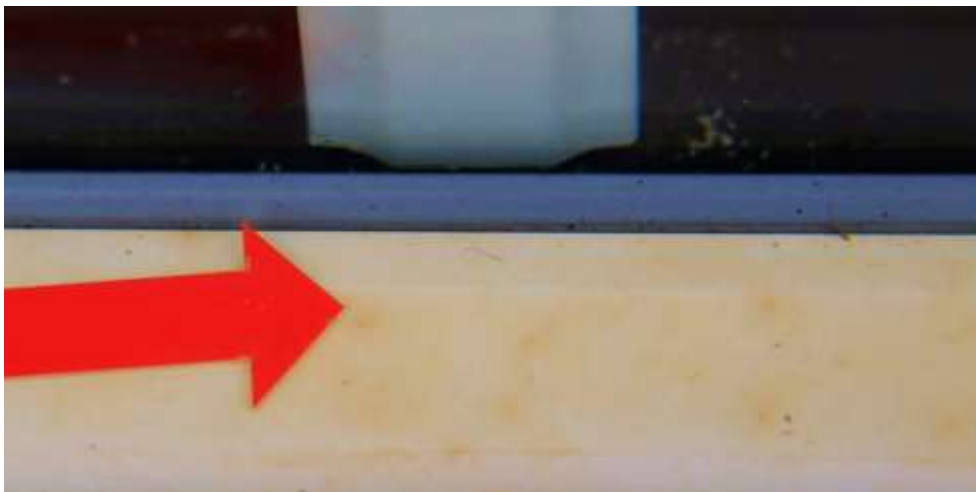
Flächige Verfärbung eines Flügelüberschlags durch Überdosierung von Haushaltsreinigern

Hier muss der Profi ran. Nur durch Abschleifen der Oberfläche, bzw. durch ein abrasives Säubern der Profile können die betroffenen Fenster gereinigt werden. Im Anschluss erfolgt die Versiegelung der behandelten Oberfläche. Danach sind die Profile wieder so sauber, „dass man sich drin spiegeln kann“ um einen alten Werbeslogan zu benutzen. Freilich darf eine deutliche Ermahnung der Bauherren nicht fehlen, die Fenster nicht wieder mit den verwendeten Haushaltsmitteln zu putzen, denn sonst beginnt die Problematik wieder von vorn.

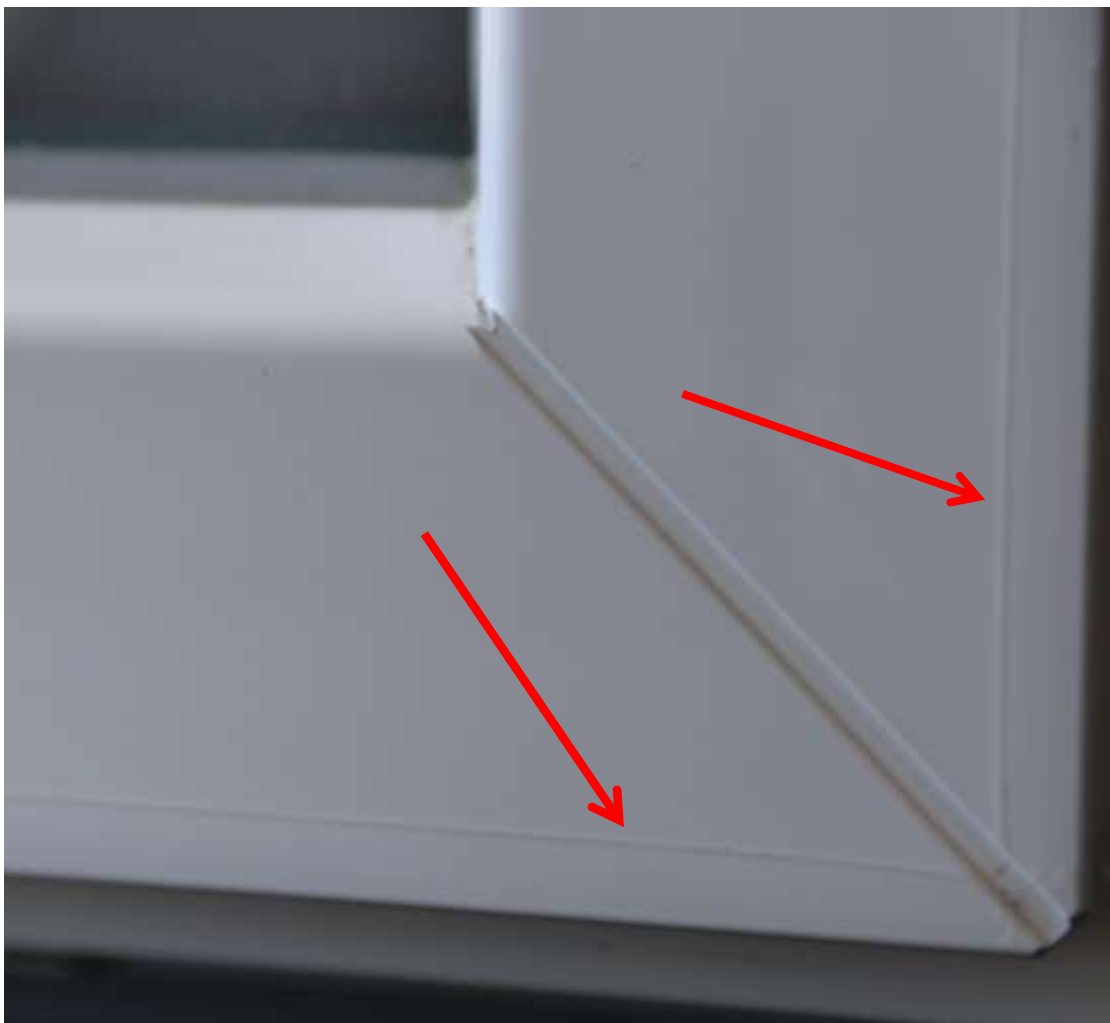
Wird der geöffnete Fensterflügel mit überdossierten ammoniakhaltigen Reinigern geputzt und anschließend geschlossen, wurden zwischen Flügelprofil und Blendrahmenanschlagdichtung die chemischen Substanzen eingeschlossen und können nun mit dem PVC reagieren. Kleine Aufquellungen am Flügelprofil sind die Folge. Aufgrund der Dichtungsanlage sind diese Aufquellungen so gerade als seien sie mit dem Lineal gezogen.

Diese Erhebungen treten zeitlich meist vor der Gelbverfärbung auf und sind ein klares Indiz für den Missbrauch, bzw. die Überdossierung von Haushaltsreinigern. Wenigstens ein Vorteil im Nachteils. Man spart sich dadurch die Laborkosten. Die Diskussion mit dem Endkunden bleibt.

Anschwellen des PVC-Flügel-Profils im Bereich der Blendrahmenanschlagdichtung
