Die gelbe Gefahr

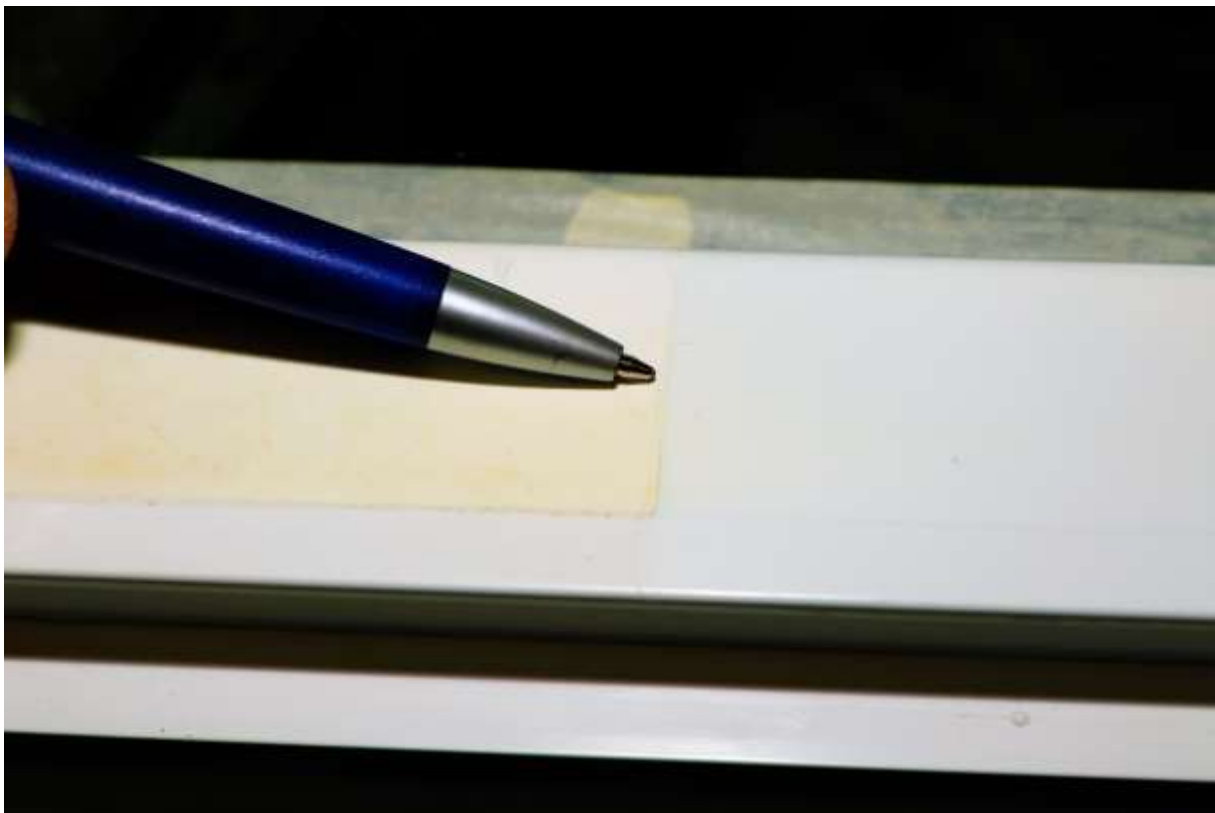
Da dieses Problem durch den Missbrauch / der Überdossierung von Haushaltsreinigern bzw. als Reaktion auf Eisenstaub entsteht, versteht sich von selbst, dass sich die gelben Flecken nicht mit Haushaltsreinigern entfernen lassen.

Hier muss der Profi ran. Nur durch Abschleifen der Oberfläche, bzw. durch ein abrasives Säubern der Profile können die betroffenen Fenster gereinigt werden. Im Anschluss erfolgt die Versiegelung der behandelten Oberfläche. Danach sind die Profile wieder so sauber, „dass man sich drin spiegeln kann“ um einen alten Werbeslogan zu benutzen. Freilich darf eine deutliche Ermahnung der Bauherren nicht fehlen, die Fenster nicht wieder mit den verwendeten Haushaltsmitteln zu putzen, denn sonst beginnt die Problematik wieder von vorn.

Als Prävention sollte bereits bei der Angebotsabgabe der Hinweis erfolgen, dass die Reinigung der PVC-Oberflächen nur mit einem Mittel erfolgen darf, welches frei von Geschmacksstoffen, Terpenen, Ammoniak oder Benzylalkohol ist, bzw. am besten mit einem Reiniger durchgeführt wird, welcher der Fensterlieferant zur Verfügung stellt.
